**DECRETO Nº 443/2021**

A Seção 8.2 do Módulo 8 do PRODIST, em seu item 5.12.1, inciso h, arquivos dos eventos que das interrupções em situação de emergência do dia 26/04/2017.

Entre os dias 25/11/21 e 26/11/21 houveram ocorrências em diversos trechos de rede, que provocaram o desligamento de alguns alimentadores da Dcelt Energia com danos em cabos de média e baixa tensão, postes e estruturas. Devido aos danos ocasionados na rede de distribuição, e o tempo desfavorável, houve dificuldade de acesso em alguns locais, o que também dificultou e atrasou o restabelecimento de energia elétrica para algumas unidades consumidoras, somado a isto também foi decretado Situação de Emergência pela Prefeitura Municipal de Xanxerê, através do Decreto nº 443, de 29 de novembro de 2021.

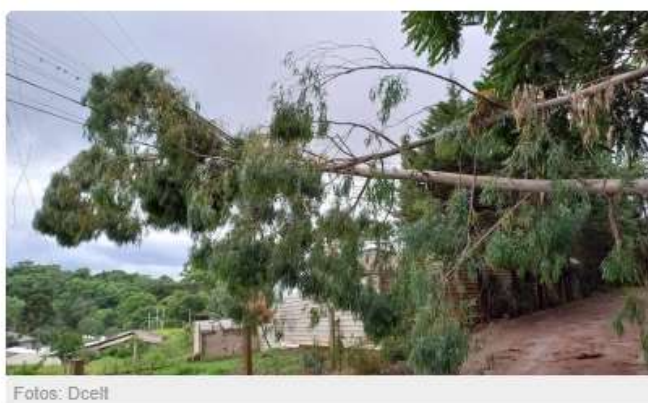
Fotos: Dcelt

A Dcelt Energia, responsável pelo fornecimento de energia elétrica, informou que as redes de distribuição na região de Xanxerê e Xaxim foram gravemente danificadas pelos fortes ventos registrados nesta quinta-feira (25). Segundo a distribuidora, são centenas de pontos destruídos, desde cabos rompidos, objetos e galhos de árvores nas redes, provocando quebra de postes e

graves danos em alimentadores e transformadores, atingidos pelo temporal.

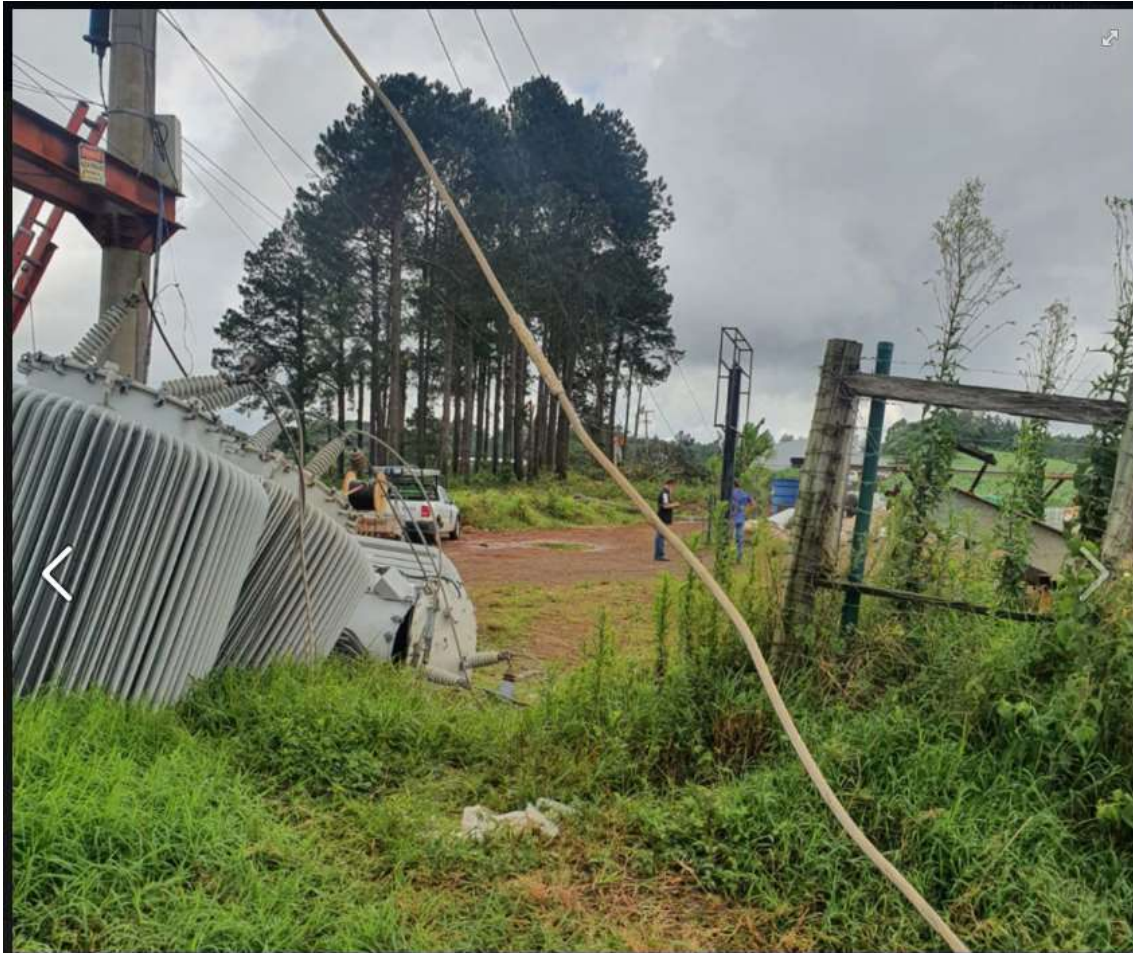
Fotos da publicação de DCELT Energia  
em Fotos da linha do tempo

A DCELT Energia informa que as Redes de Distribuição na região de Xanxerê e Xaxim, foram gravemente danificadas pelos fortes ventos registrados nesta quinta-feira.

São centenas de pontos destruídos, desde cabos rompidos, objetos e galhos de árvores nas redes, provocando quebra de postes e graves danos em alimentadores e transformadores, atingidos pelo temporal.

Pedimos a compreensão dos consumidores, pois neste momento, todas as equipes da Distribuidora estão em campo, sem descanso, para atender e reestabelecer o mais rápido possível os locais sem energia.

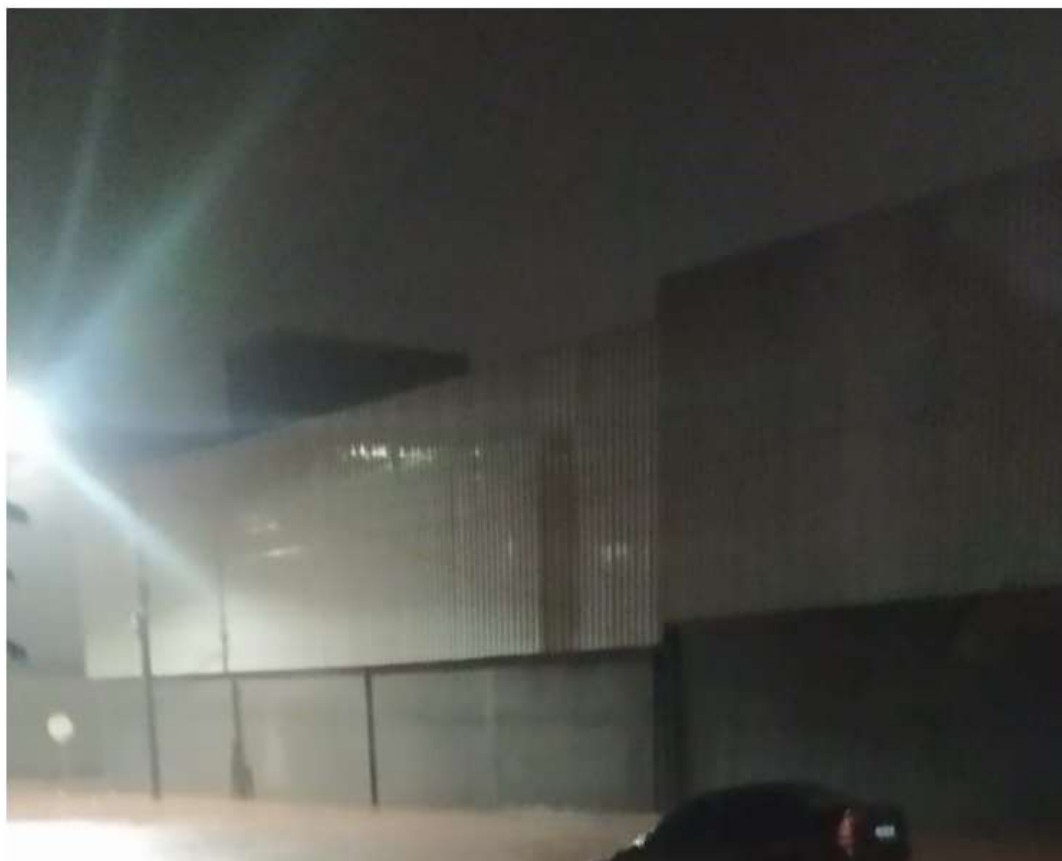
Até por volta das 15h, desta sexta-feira (26) consumidores de parte do centro e bairros, além do interior de Xaxim ainda estavam sem luz. Após o temporal que atingiu a região na noite de quinta-feira (25), transformadores de energia foram derrubados pelo vento, além de postes, o que resultou na falta de luz para várias locais.

Equipes da concessionária de energia, atuam desde a noite de ontem para reestabelecer o funcionamento o mais breve possível.
